# Thermografie Bericht

**Gebäude** Zweifamilienhaus, freistehend

Musterstraße 520  
12345 Musterberg

**Erstellungsdatum** 10.03.2022

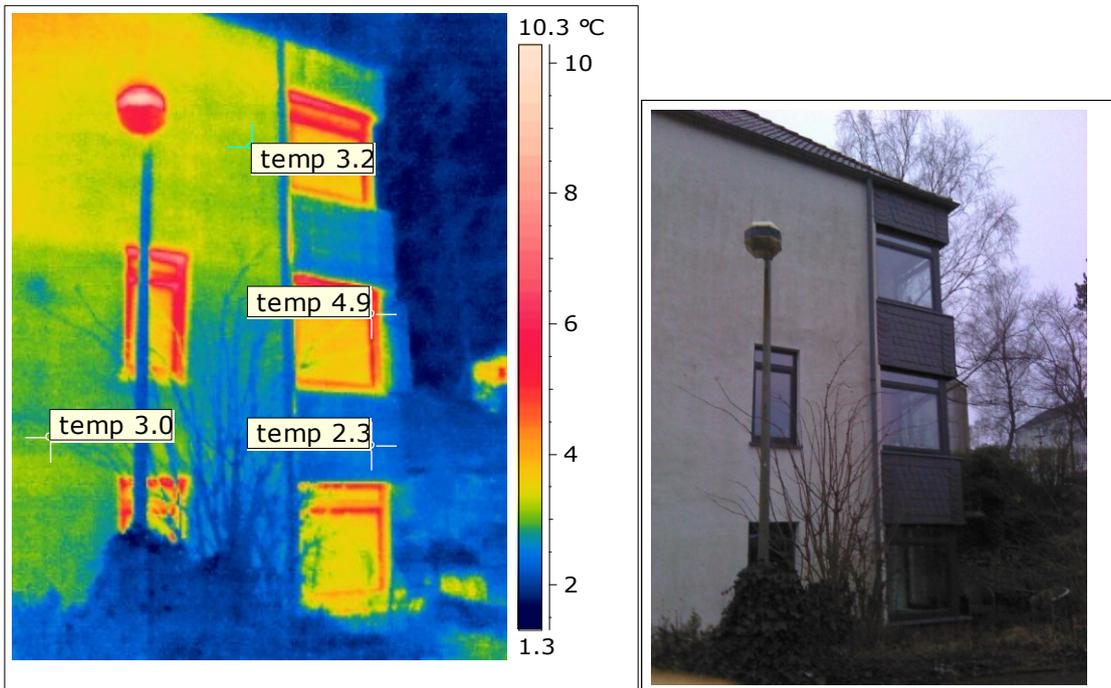
**Bild 1: Außenwand Nordseite**

Wärmeverlust an Fensterrahmen.

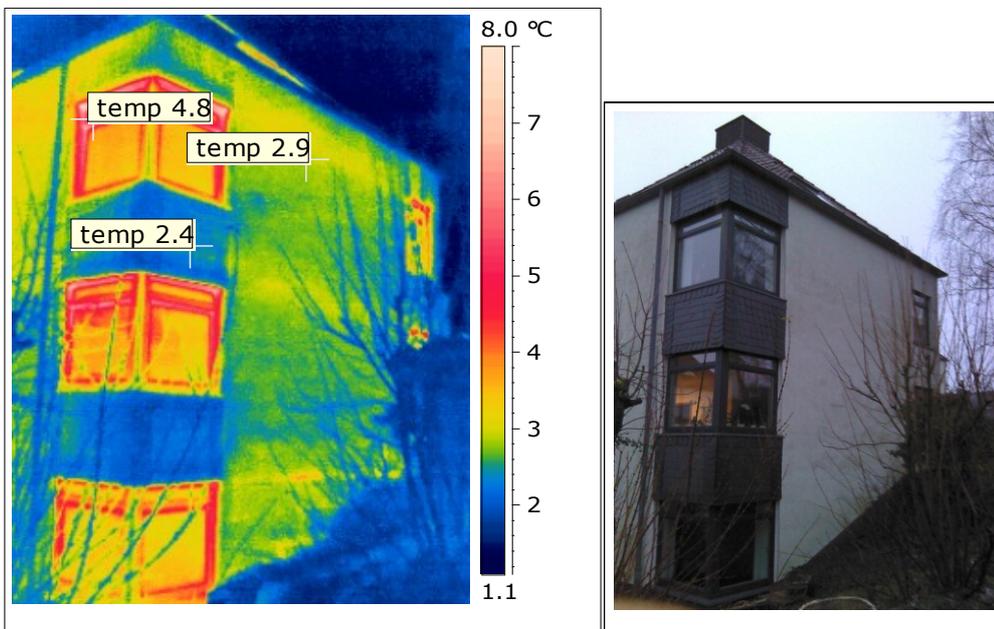
**Bild: 2 Außenwand Westseite**

Im Bereich der Schieferverkleidung weniger Wärmeverlust, Wärmeverlust an Fensterrahmen.

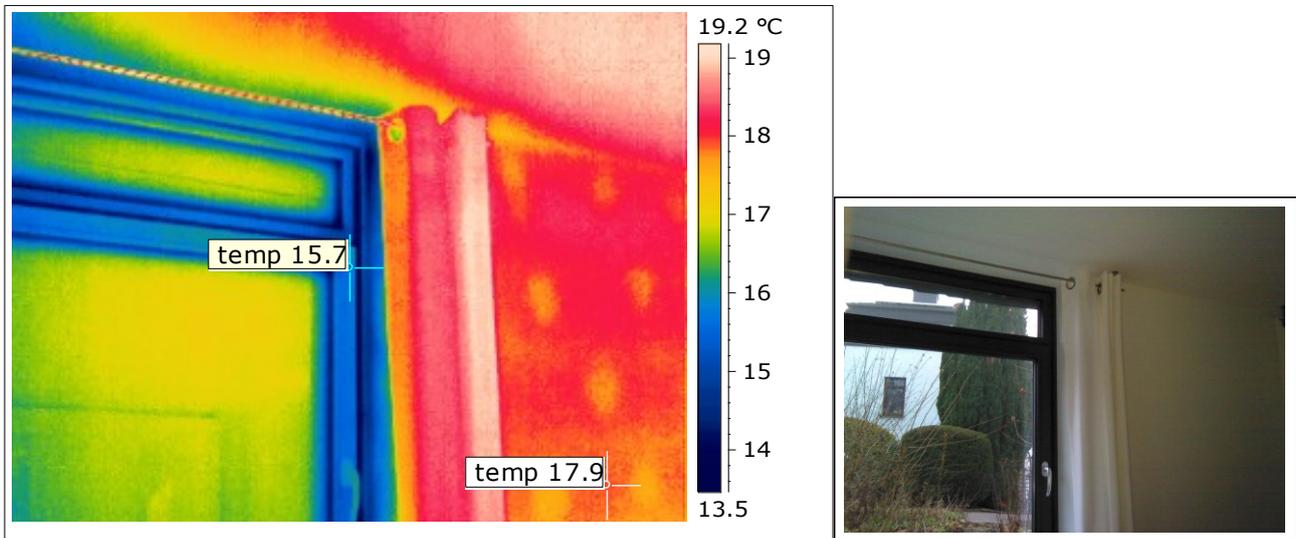
Bild: 3 Souterrain

Wärmeverlust im Fensterbereich.
